INSTITUTO POLITÉCNICO NACIONAL
Escuela Superior de Ingeniería y Arquitectura
Ciencias de la Tierra
U. Ticomán
Sección de Estudios de Posgrado e Investigación

"ESTUDIO GEOLÓGICO EN EL CONJUNTO URBANO LOMAS DE TEPOJACO; CUAUTITLAN IZCALLI, EDO. MÉX."

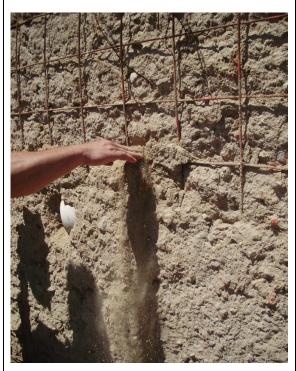
Según las observaciones de campo (Figuras 17A y 17B) y el plano que integra la información de los agrietamientos, se pueden correlacionar con los lugares en donde el espesor de relleno de tipo antropogénico, podría tener espesores importantes, como se esperaría de los terrenos, que de algún modo se ubican en

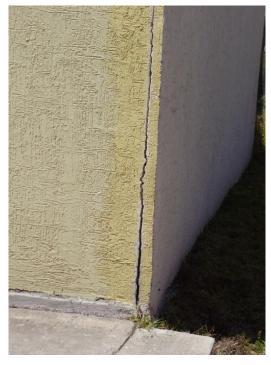
Figura 17B. Fractura miento vertical que afecta el acabado de esta pared

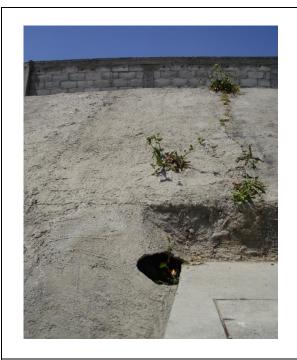
Figura 21A. Detalle que muestra agrietamientos en el frente del talud, así como, la socavación del material lo que ha formado un hueco importante.

- Existen taludes que presentan deterioros en los frentes expuestos, consistentes en la perdida por acción de las aguas de las mallas de contención y concreto lanzado, la carencia de tubos de drenes para desalojar el agua que se infiltra y que satura los taludes y altera la consistencia del concreto lanzado.

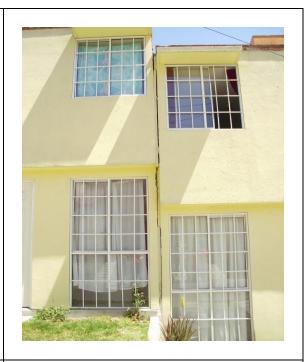
Debido a probables asentamientos diferenciales, se ha provocado la separación de las paredes colindantes de estas viviendas.
