INSTITUTO POLITÉCNICO NACIONAL
Escuela Superior de Ingeniería y Arquitectura
Ciencias de la Tierra
U. Ticomán
Sección de Estudios de Posgrado e Investigación

"ESTUDIO GEOLÓGICO EN EL CONJUNTO URBANO LOMAS DE TEPOJACO; CUAUTITLAN IZCALLI, EDO. MÉX."

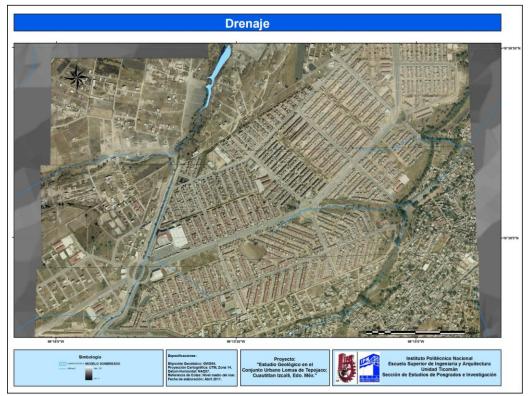
de algún PRM, ya que parte de los causes originales fueron ocupados por la infraestructura urbana actual, precisamente en esta zona (Figura 11, llamado "DRENAJE" que muestra el detalle local de los arroyos que corrían por la zona de estudio) (parte SE de la unidad).

Cabe hacer notar que en la parte poniente de la unidad corría un arroyo a lo largo de la calle San Felipe de Jesús el cual tiene una bifurcación en dirección NW – SE, que divide en dos a la manzana 21, y otra bifurcación más al norte que corre de E a W, donde se puede ver claramente su antiguo cauce, actualmente el arroyo principal es un canal de agua residual que corre en dirección NE – SW por la mencionada avenida de san Felipe de Jesús.

Figura 11. Que muestra los trazos en azul por los que corrían antiguos arroyos de régimen intermitente.

La existencia de infraestructura urbana sobre lo que fueron antiguamente arroyos de régimen intermitente o de régimen perenne, puede proveer uno de los mecanismos que podría dar origen a un PRM, ya que cuando llueve, el agua que empieza a escurrir por la superficie, va reconociendo el cauce que antaño seguía, cuando la zona no había sido urbanizada, dichos arroyos, también obedecen de alguna forma a los patrones de lineamientos de fracturas y fallas existentes en la región, como a continuación se muestra en el plano de densidad de fallamiento

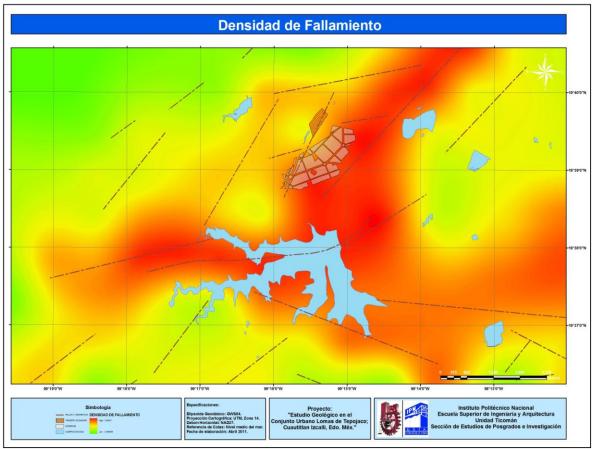
En el plano "DENSIDAD DE FALLAMIENTO", se puede ver una cantidad relativamente grande de lineamientos, con rumbos NE – SW principalmente, asimismo, se puede ver esta tendencia principal en la Roseta 1 de la Figura 12 y 13.

Figura 13. Plano de Densidad de fallamiento, aquí se observan los principales lineamientos de carácter regional, que pueden ser fallas y fracturas semejantes a las mencionadas en el apartado de geología estructural.

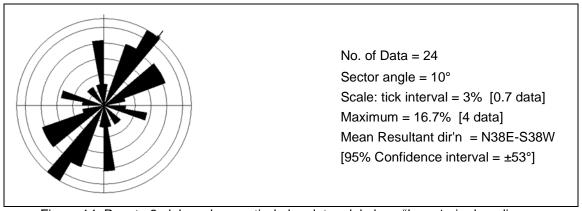
En el plano llamado "Inventario de peligros por Agrietamientos, Hundimientos y taludes", que muestra los agrietamientos presentes en la unidad San Francisco Tepojaco, también predominan los NE - SW, no obstante, existen algunos con otras orientaciones que varían casi N - S, E - W y otros pocos NW - SE, en la Roseta 2 (Figura 14 y 15) se pueden ver las tendencias principales.

Figura 14. Roseta 2 elaborada a partir de los datos del plano "Inventario de peligros por Agrietamientos, Hundimientos y taludes".

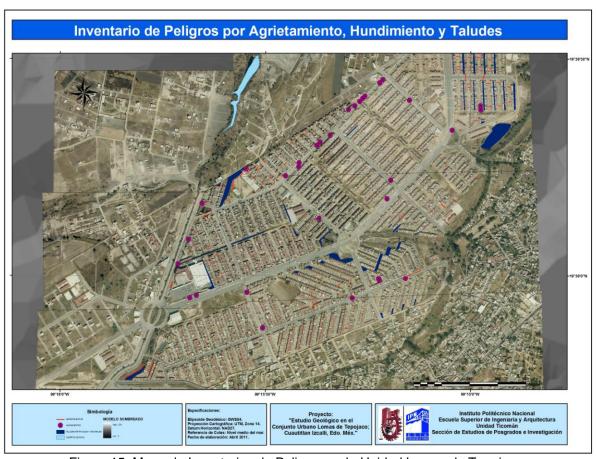
los perímetros de la unidad, por otra parte también este agrietamiento se puede correlacionar a varias de las vialidades de la unidad. En la manzana 4 se presenta una densidad considerada anómala, ya que en esta manzana se detectaron gran cantidad de agrietamientos en donde predominan los E - W presentando una acumulación de estos en la parte norte de la manzana, y otras fracturas igualmente E – W pero en la zona sur, y en la parte central resalta una parte alta de tal forma que la manzana está ubicada en una especie de hondonada, ubicando la parte más baja en una línea central casi E - W, donde se podría pensar en algún movimiento hacia la parte central, conforme va la pendiente, adicionalmente en la manzana 5 Inmediatamente al sur de la manzana 4, se observa una disposición semicircular de los agrietamientos ya que se puede observar en la parte norte este y sur grietas que van E – W, en la parte norte, NW - SE y NE - SW en la zona oeste de dicha manzana y en la parte sur de la manzana nuevamente agrietamientos E - W , lo que en conjunto da esa apariencia semicircular, lo que de alguna forma se corresponde con la zona donde se asienta esta manzana la cual es una loma con unas pendientes un tanto pronunciadas, siendo la parte central de la manzana la más elevada, esto mismo podría, estar acorde con, la disposición de los rellenos de tipo antropogénico que se llevaron a cabo en la unidad y que presumiblemente, no se realizaron de la manera más adecuada, principalmente en lo que se refiere a la compactación. Para poder comprobar este particular, se tendría que realizar un estudio específico para las zonas que presentan estos problemas, que incluya la perforación geotécnica, con toma de muestras y su posterior análisis de laboratorio de las condiciones físicas y mecánicas de las muestras.

Figura 15. Mapa de Inventarios de Peligros en la Unidad Lomas de Tepojaco.

Con respecto a los hundimientos que se muestran en el plano "Inventario de peligro por Agrietamientos, Hundimientos y Taludes" mencionado, se puede observar que casi la totalidad de los hundimientos están, directamente correlacionados al drenaje público y a las principales avenidas de la Unidad habitacional, dichos hundimientos son de un máximo de 13 metros de largo por 6

metros de ancho y hasta medio metro de profundidad, estos hundimientos como se menciona están asociados a los drenajes, y se han magnificado precisamente por la circulación de los autos y camiones del servicio público, no obstante, se puede relacionar también a asentamientos diferenciales debido a compactaciones pobres, se supone que esta infraestructura debería de tener un mantenimiento constante ya que por el uso que se le da es la que se deteriora más rápido. En las fotos No. Se pueden observar que estos hundimientos no solo se presentan en los cruces de calles fotos sino también entre los tramos largos de las calles como se observa en las Figuras 18A, 18B, 18C y 18D.

En el plano "Inventario de peligro por Agrietamientos, Hundimientos y Taludes" se observa que la Avenida San Juan Bautista es la más afectada por la ocurrencia de hundimientos, las calles de San Felipe de Jesús, San Martin Caballero y San Francisco de Asís también presentan algunas afectaciones aunque en menor medida (Figuras 21A y 21B).
